Kadrina Keskkool

Arbavere ja Loobu puidust mõisad

Ajaloo uurimistöö

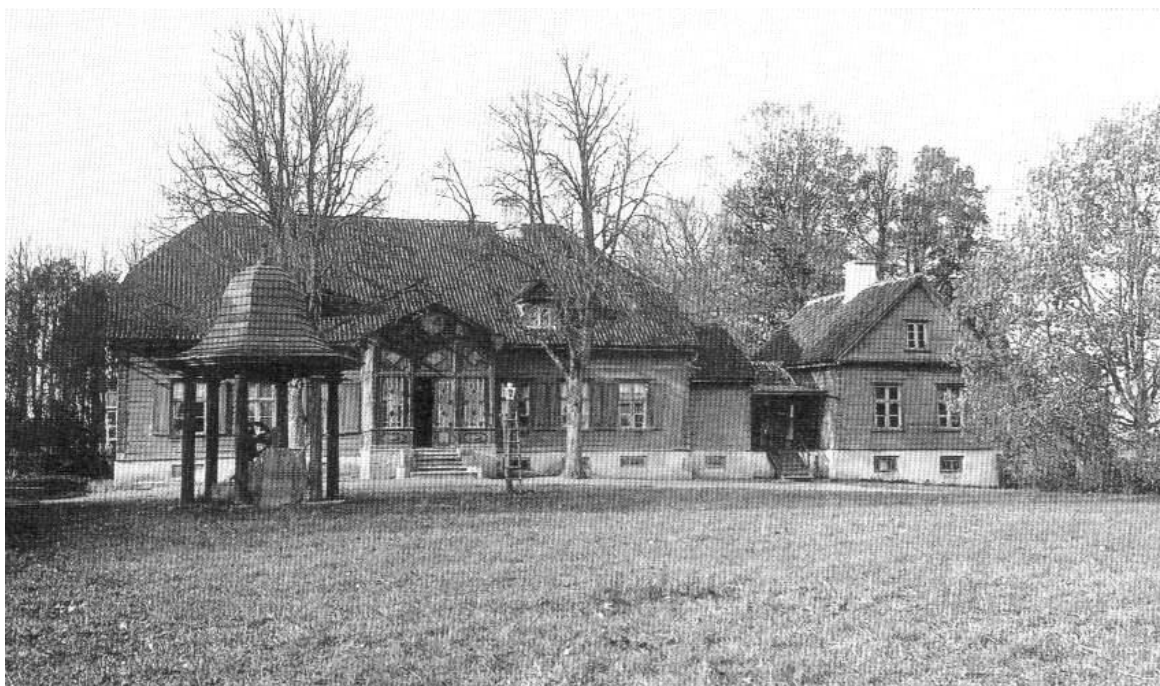
Foto 2. Arbavere mõisa peahoone härrastemaja, mille ees on kaev

See on keskmise suurusega klassitsistlik ühekordne puithoone, millel on lakatuba otstel. Katusel on esifassaadis 2, tagafassaadis 1 katuseaken. Seinad on kaetud laiade rõhtlaudadega, nurkadel kattelaudad. Parema tiiva all on kelder. Esifassaadi keskel on väike puitpalkon, mis on kaetud lameda viilkatusega. Palkoni aknad olid tiheda, keeruka ruudustikuga, akende all ja peal karkass prusside vahel rombidega kujutatud ehispaneel. Ka tagafassaadis on väike palkon, mis on tänaseks aga algse ilme kaotanud. Hoone siseruumid on anfilaadsed³² ning suurel saalil on peegelvõlv. Saali seintelt on välja tulnud ka maalingud.³³ Hoone on vaheehituse abil ühendatud

väikese tiibehitusega (foto 2), mis asetseb risti põhikorpuse pikitelje suhtes. Kujundus on sarnane põhihoonele, välja arvatud teda kattev viilkatus.³⁴

Kaev on ehitatud 19. sajandil ning oli oma ajastu tüüpilise ehitise näide mõisaansamblis (foto2). Kaev asub mõisa esiväljakul ja on paekivivooderdisega. Pealt oli kaev kaetud paekiviplaatide ja puitkaanega.³⁵ Tänapäeva ei ole kaevu uhke puitehitus enam säilinud. (foto 4)

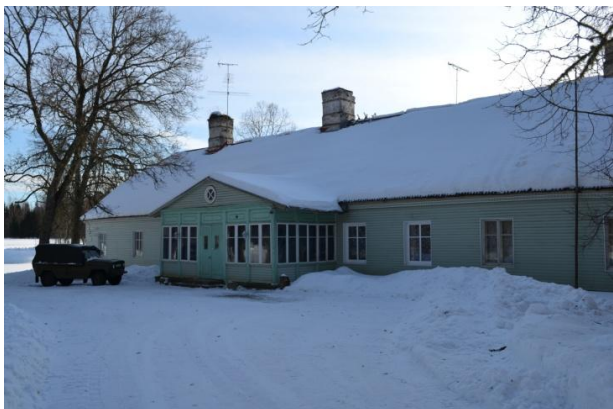
Foto 5. Loobu mõisa puithoone esikülg 2013

Peahoone on suur, liigendatud, erikorpustest koosnev ehitis (foto 5, 6), mille põhiosa moodustab keskmise suurusega ühekordne puithoone lakatubadega otstel. Hoone esifassaadis on peaukse ees suur puitpalkon, mis kaetud lameda katusega. Palkoni aknad on suured liitaknad.⁵⁵

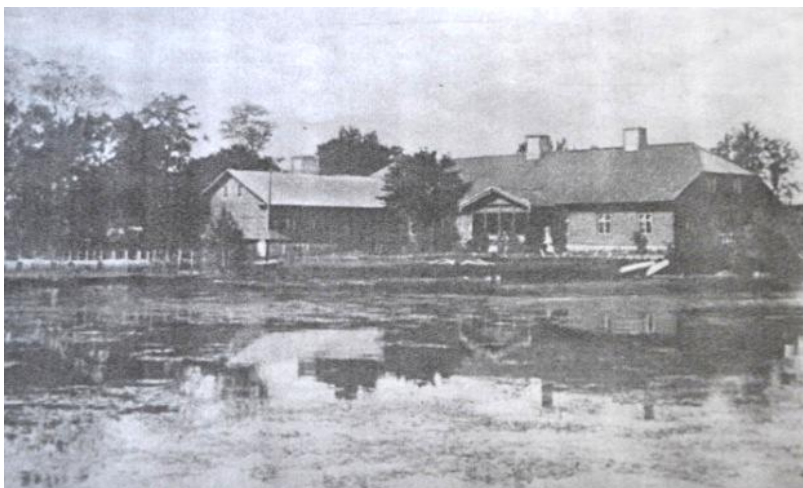
Foto 7. Loobu mõisa härrastemaja 19.-20. sajandi vahetusel.

Antud pildil (foto 7) on Loobu mõisa härrastemaja, kus puudub veel kiviosa. Näha on ainult puumaja ja tagumine palkon.

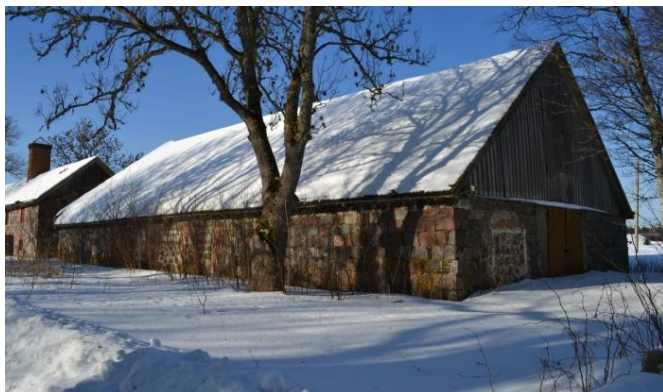
Foto 9. Ait aastal 2013
Allikas: Autotri erakogu

Aidahoone (foto 9) on suur, massiivsete proportsioonidega krohvitud paekivihoone, mis kaetud seintest kõrgema kelpkatusega, katteks laast. Esifassaadis on 3 väga suurt ja lameda kaarega kaetud ust, nende vahel on riskülikukujulised kõrged petikud, kaks iga vahe kohta. Hoone võib pärineda peahoonega samast perioodist.⁵⁹

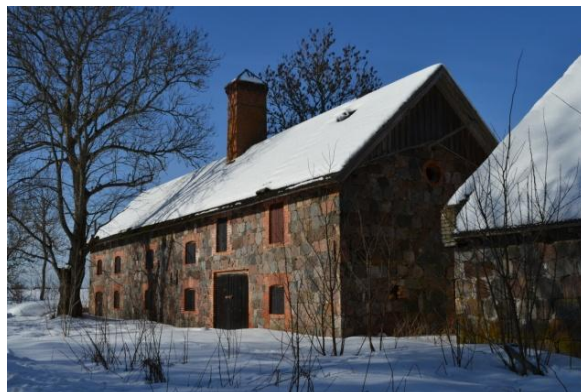
Foto 10. Kuivati aastal 2013
Allikas: Autori erakogu

Kuivati (foto 10) on suur kahekordne ehitus, mille seinad on laetud krohvimata, lõhutud maakividest. Hoone ehitusaeg on dateeritud raidkiviga: 1900. aastal.⁶⁰

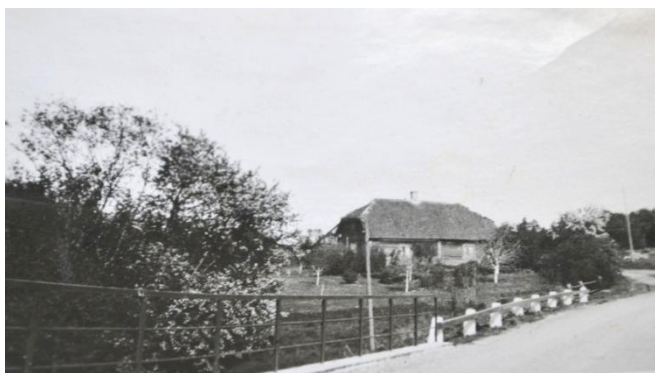
Foto 11. Aedniku maja 19.-20. sajandi vahetusel
Allikas: Pallon, M. (02.03.13). L. Laisaar. [Intervjuu]. Loobu

Aednikumaja (foto 11) oli väike, krohvitud paekivihoone, mis kaetud kelpkatusega, katteks laast ja tõrvapappi. Kõrvaloleval on aednikumaja, kus elas mõisa aednik. Parem pool on näha valgeid vana silla poste, millest osad on tänaseni alles.

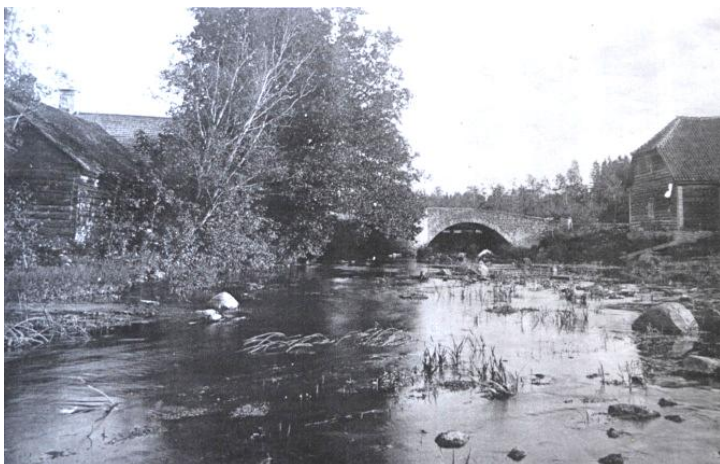
Foto 12. Loobu vana sild 19.-20. sajandi vahetusel

Pildil (foto 12) on näha Loobu jõe vana kivisilda, mis viis aednikumaja juurest teiste hoonete juurde.

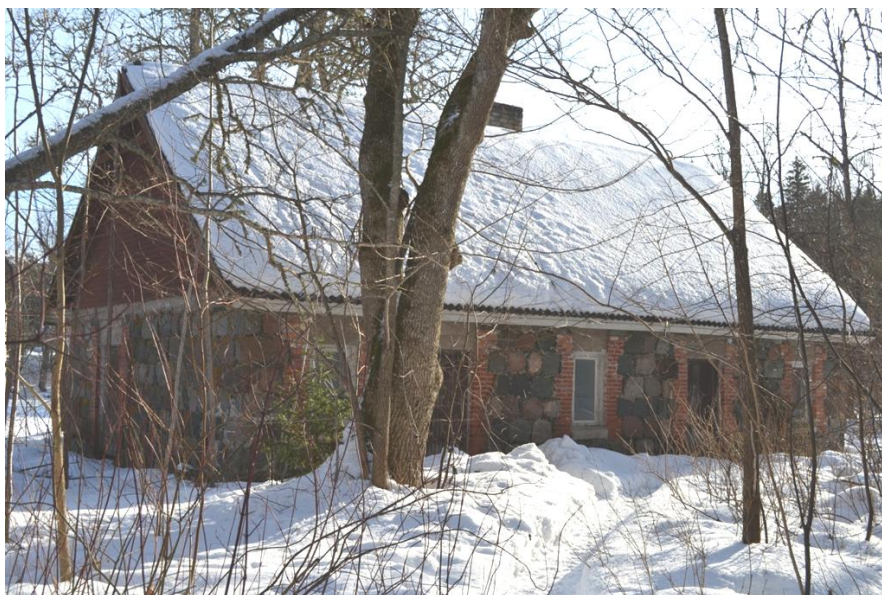
Foto 13. Loobu mõisa saun aastal 2013

Saun (foto 13) paisjärve kaldal on väike, lõhutud maakividest, krohvikatteta ehitus, mis on kaetud lameda poolkelpkatusega, katteks laast. Aknad on väikesed ja kitsad, 3-ruudulised. Ehitus võib pärineda 19.-20. sajandi vahetusest.⁶¹
